RESUMEN FOTOGRAFICO DE LA INSPECCION

INSPECCION CON LIQUIDOS PENETRANTES

EMPRESA:	MAQUISUR 304, COMPAÑIA ANONIMA	FABRICANTE:	ISI
EQUIPO:	CESTA DE ELEVACION DE PERSONAL	MODELO:	CA 02
UBICACIÓN	PUERTO ORDAZ ESTADO BOLIVAR	SERIAL	ISI CI 02

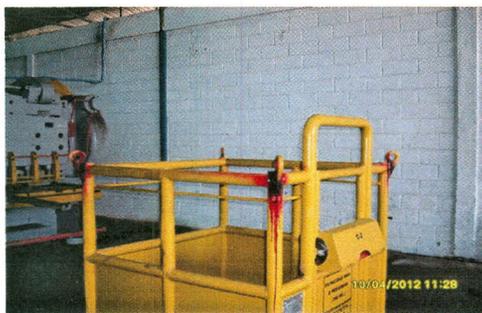
DURANTE LA INSPECCIÓN

SE REALIZO INSPECCION VISUAL Y APLICACIÓN DE ENSAYOS NO DESTRUCTIVOS (LIQUIDOS PENETRANTES) EN LOS PUNTOS CRITICOS Y NODOS DE SOLDADURA PRINCIPAL DE LA ESTRUCTURA DE IZAJE SIN DETECTAR DISCONTINUIDADES RELEVANTES.

APLICAR PINTURA PARA EVITAR FOCOS DE CORROSIÓN.

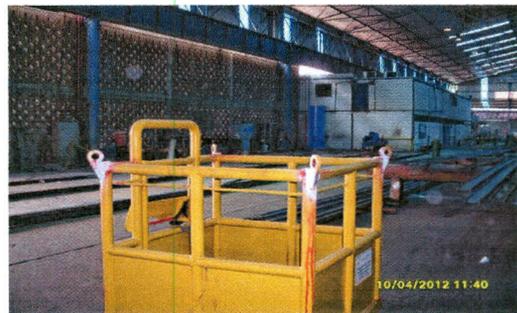
FINAL DE LA INSPECCIÓN

RESULTADOS SATISFACTORIOS
